TRABAJO DE INVESTIGACIÓN

**“DIAGNÓSTICO DE INFRAESTRUCTURA DE SALUD EN EL
DISTRITO DE SUYO – PROVINCIA AYABACA – PIURA - PERU.2019”**

BR. ELMER JIMENEZ CASTILLO.

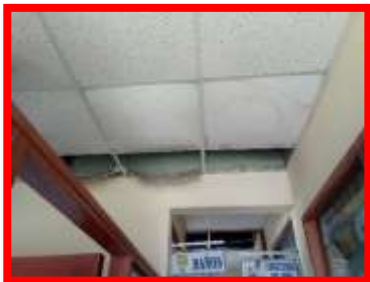
Cielorrasos en mal estado producto de las filtraciones de la cubierta o techos durante la época de lluvias , así como el desgaste propio fruto de la antigüedad de la edificación, presentan alabeos y existen piezas faltantes en diversos ambientes.

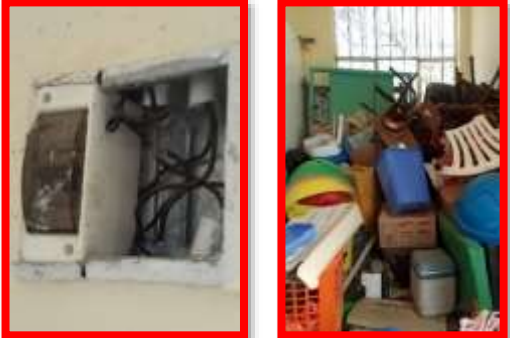
Izquierda: Interruptor termo magnético no se encuentra dentro de tablero, Además se observa cables eléctricos expuestos siendo un peligro latente para adultos y niños. Derecha: Presencia de muebles, silla y otros objetos hacinados en parte de un ambiente, lo que representa una posible situación de riesgo ante un evento sísmico, pues pueden obstruir el paso o caer sobre una persona poniendo en riesgo su vida.

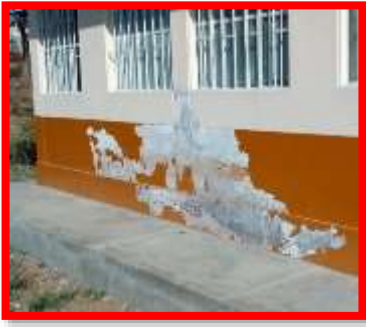
Se observa la presencia de eflorescencia la cual se produce cuando las sales (básicamente sulfatos) que contiene la materia prima, se derriten al entrar en contacto con el agua y luego tratan de emerger a través de los poros de la unidad cristalizándose en sus superficies, ocasionando la perdida de pintura del muro y el deterioro del mismo. Asimismo se observa la posible aparición de la falla por columna corta ante un evento sísmico por no estar las ventanas independizadas de la estructura.

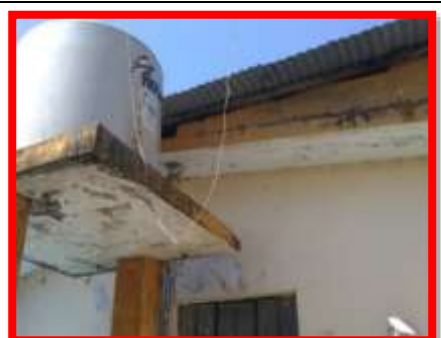
Pintura de muros exteriores en mal estado por la presencia de humedad durante la época de lluvias.

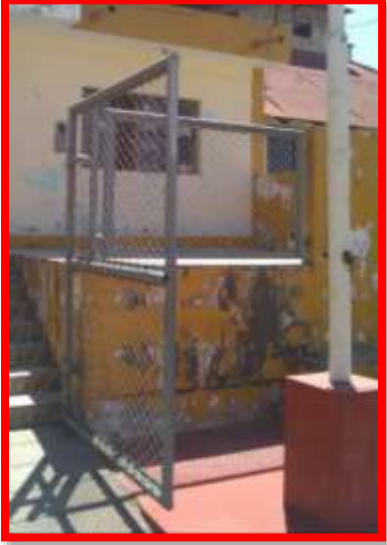
<p>Cerco exterior también presenta deterioro de su pintura fruto de la humedad y de la eflorescencia.</p>
 	<p>Presencia de objetos que obstruyen pasadizos, lo que representa una posible situación de riesgo ante un evento sísmico, pues pueden obstruir el paso o caer sobre una persona poniendo en riesgo su vida.</p>

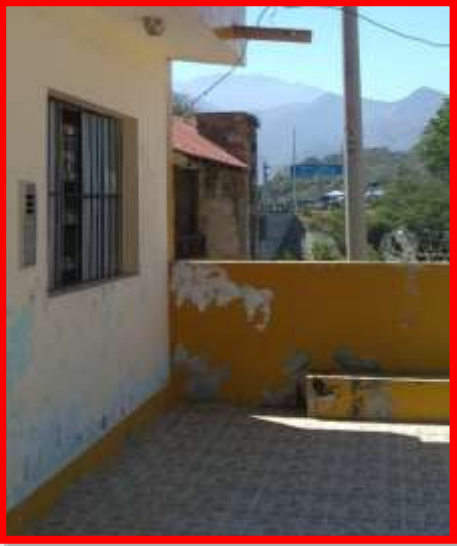
<p>Se observa la presencia de eflorescencia la cual se produce cuando las sales (básicamente sulfatos) que contiene la materia prima, se derriten al entrar en contacto con el agua y luego tratan de emerger a través de los poros de la unidad cristalizándose en sus superficies, ocasionando la pérdida de pintura del muro y el deterioro del mismo</p>
